西藏中东部地区土壤侵蚀野外调查报告

摘 要: [目的] 西藏自治区地处中国西南边陲, 属高寒环境, 土壤侵蚀复杂多样。通过实地调查, 旨在系统了解西藏中东部人口稠密区土壤侵蚀特征, 为该区今后水土流失治理提供依据。[方法] 调查组于 2018 年 8 月 12—28 日赴西藏自治区, 沿林芝、工布江达、拉萨、曲水、日喀则一带选取 11 个典型集水区, 对集水区内地、草地、耕地、梯田等土壤侵蚀特征进行了调查和分析。[结果] 西藏东南部林地内有小切沟出现; 耕地田埂及田面部分塌陷损毁严重, 并出现溯源侵蚀的特征。道路边坡侵蚀严重, 并有跌坎、土体塌落、溯源等现象发生。西藏中部河谷地带洪积扇(台)、阶地等沟蚀剧烈, 沟道切割纵深, 严重影响当地农牧业生产。宽谷地带呈现风水复合及交错的侵蚀特征, 覆沙坡面的片状侵蚀发育明显。[结论] 西藏自治区土壤侵蚀过程复杂多样, 而伴随该区气候环境暖湿化的发展, 水土流失有进一步加剧的危险, 需要在该区加强土壤侵蚀过程与机理的研究, 同时也迫切需要加强该区的水土保持工作。在生态环境脆弱的西藏地区, 更应该加强环境保护意识, 加大水土保持治理力度, 切实践行“绿水青山就是金山银山”的生态理念和绿色发展道路。

Report on Field Survey of Soil Erosion in Central and Eastern Tibet

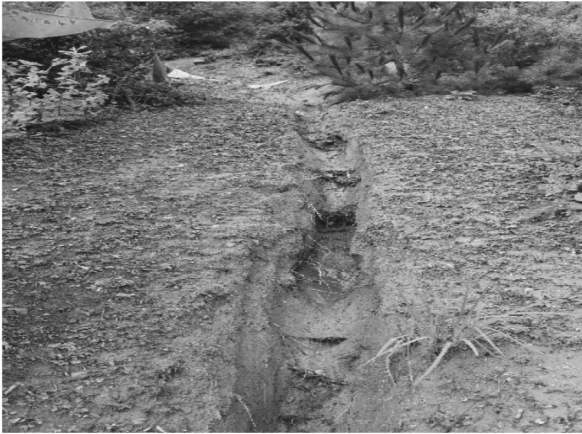
域主要位于昌都市、山南市及林芝市等东部和东南部地区。本次调查主要调查了林芝市尼洋曲河谷地带的水力侵蚀情况。通过对林芝尼洋曲沿线 4 个集水区的调查,发现由于水汽充足,植被覆盖率较高,水土流失程度相对较小(附图 2)。虽然该区植被较好,但是在丰沛的降雨条件下依然在林中坡面上形成了较大的侵蚀沟(附图 3)。其中以卡斯木村最具代表性,林地坡面侵蚀沟长度较长,由坡脚延伸至接近于坡顶分水岭处,汇水面积越大,侵蚀沟切割越深,并在坡下位因枯枝阻挡而形成较显著的过水面和泥沙淤积(图 1)。通过测量,坡面下部的侵蚀沟平均宽 0.38 m,深 0.25 m。而这样的侵蚀过程由于林木冠层的遮挡很难在林地以外观察到,具有一定的隐蔽性,从而对当地土壤侵蚀程度的评估造成一定的影响。

图 1 林芝市卡斯木村林地侵蚀情况(马波摄于 20180813)

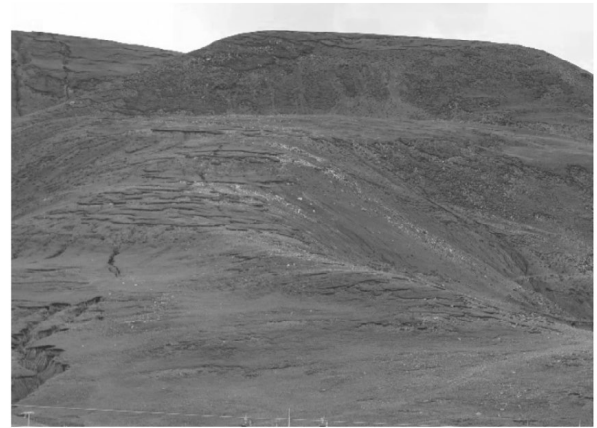
3.1.2 草地土壤侵蚀特征 在海拔 4 000 m 以上的高山草甸区可观察到明显的草地退化(图 2)。“一江两河”区域是西藏水力侵蚀的主要集中区域,水蚀面积达 3.79×10^6 km²^[14];加之近年来发展经济以及过度放牧等因素,是造成该区草地退化的重要原因。由图 3 可知,在冻融—水蚀、放牧等作用下,出现大面积裸露坡面,不仅加剧了水土流失,更不利于牧业的可持续发展。

图 2 江孜龙马乡以东草地退化状况(焦菊英摄于 20180826)

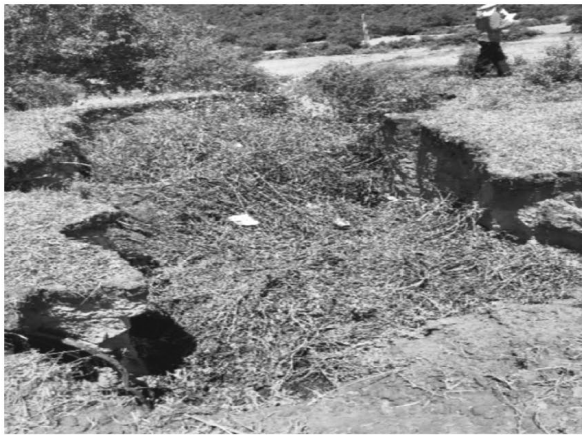
图 3 林芝市卡斯木村梯田的田面、田埂塌陷损毁情况(赵春敬摄于 20180813)

3.1.3 农地土壤侵蚀特征 调查区内耕地多分布于河谷两侧阶地和洪积扇(台)(附图 4)。由于其地形起伏较缓,并在河谷两侧阶地依地势修筑梯田,因此土壤侵蚀较弱。但可观察到部分梯田田面和田埂被水流冲蚀毁坏的情况(图 3),汇水处塌陷严重,大部分塌落土体随径流失,塌陷面积较大,平均长 11.65 m,宽达 3.07 m,并在塌陷上方有明显的溯源侵蚀痕迹,严重影响农业生产。此外,田间排水也会造成一定程度的土壤侵蚀,由于排水系统不善,即使有排水管道,土壤冲刷损毁较为严重(图 3),而目前并没有进行相应的防护,长此以往损毁面积会逐步扩大,危害当地的农业发展。

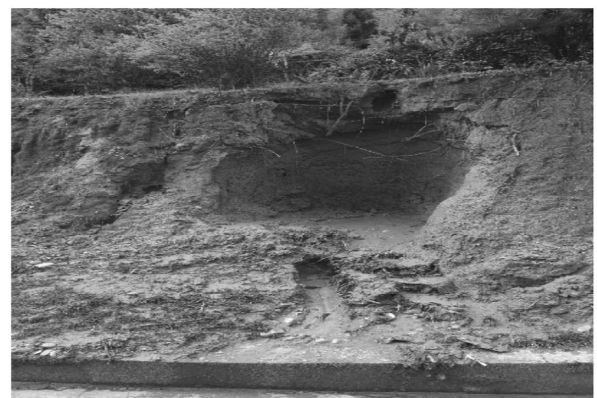
3.1.4 道路边坡 在调查沿线,道路边坡由于缺乏有效的防护措施,加之设计规格普遍较低,缺乏必要的护坡工程,侵蚀状况非常严重。由于公路上方坡面汇水路径被切断,在遇到公路边坡时经冲刷极易形成跌坎,造成更加严重的侵蚀(图 4)。而一旦修筑道路对原地貌进行扰动便很难恢复,在降雨—径流作用下极易发生溯源侵蚀并逐步向四周扩展(图 5—6)。

图 4 林芝市区公路边坡经上方林地径流冲刷形成的跌坎(马波摄于 20180813)

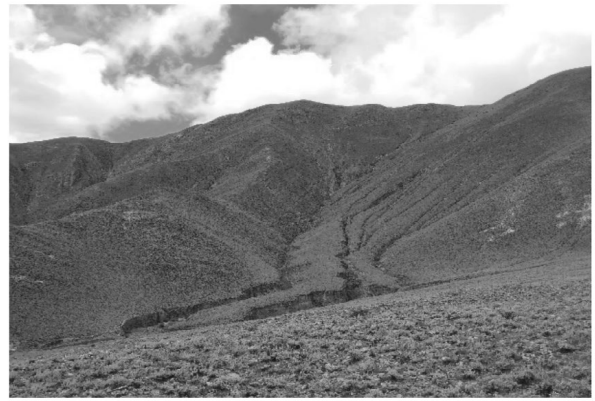
降雨初始便开始产流并携带大量泥沙汇流于沟道,形成径流侵蚀。调查区内沟道侵蚀主要表现为两种形式,即坡面上发育的侵蚀沟和洪积扇(台)上发育的侵蚀沟(图 7—8)。由于洪积扇(台)为松散堆积物,因此在此发育的侵蚀沟较为严重,且在拉萨市和日喀则市的调查区内较为多见(附图 5—6)。经测量坡面沟道深度和宽度均低于洪积扇(台)上发育的侵蚀沟。如在日喀则市郊的集水区坡面上发育的侵蚀沟平均深度约为 0.76 m,平均宽度约为 1.86 m;洪积扇(台)上发育的侵蚀沟平均深度为 2.02 m,平均宽度为 2.40 m,两者的差异较大(表 2)。其中洪积扇(台)面积 1.43 km²,其上侵蚀沟切割剧烈,重力侵蚀作用明显,通过对无人机航拍影像解译提取的沟道信息分析可知,该洪积扇(台)上的侵蚀沟达到 41 条,总长度达 24.20 km,侵蚀沟密度 16.92 km/km²。侵蚀沟的发育造成了严重的土壤侵蚀,而且使河谷两侧人们赖以生存的阶地和洪积扇(台)支离破碎,沟深壁陡,人畜均较难通过,给当地畜牧业发展和交通都造成了较大的影响(附图 7)。

图 7 拉萨市马乡集水区的坡面侵蚀沟(马波摄于 20180822)

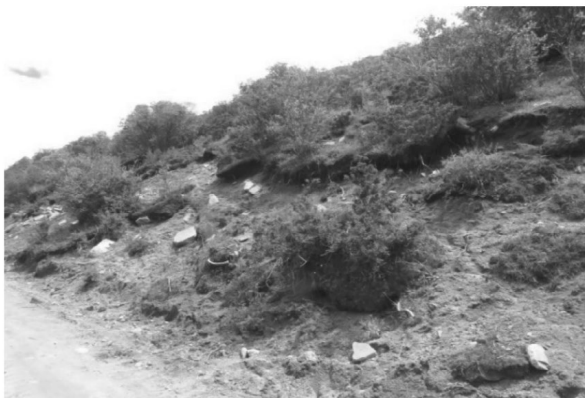
图 5 日多乡道路边坡的侵蚀情况(焦菊英摄于 20180817)

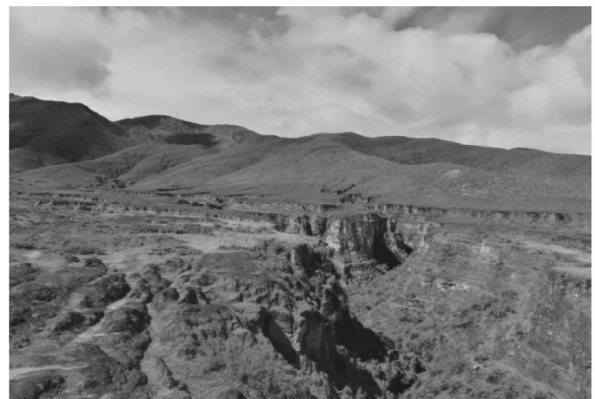
侵蚀沟宽深/m	坡面	洪积扇
平均宽度	1.86	2.40
最大宽度	2.40	2.03
最小宽度	0.60	0.14
平均深度	0.76	2.02
最大深度	5.45	9.60
最小深度	0.45	0.08

图 8 日喀则市郊附近集水区的洪积扇(台)侵蚀沟(焦菊英摄于 20180824)

4.1.2 水土保持的重点是洪积扇(台)水力侵蚀 调查发现, 洪积扇(台)是该区农牧业生产的重要场所, 环境良好的稳定洪积扇(台)多有村落分布。洪积扇(台)水力侵蚀损毁后, 村民失去赖以生存的家园, 农牧生产受到严重的影响。然而, 拉萨市、日喀则市等地洪积扇(台)侵蚀沟普遍发育且没有得到有效治理。

由于该区多为石质山区, 海拔较高温差较大, 表层岩石物理风化剧烈。山体下方洪积扇(台)多为这种物理风化形成的松散碎屑物堆积而成, 加之石质山区遇雨极易形成径流, 从而导致严重的沟蚀过程, 切割严重(附图 5)。相当数量的洪积扇(台)的侵蚀沟沟口靠近居民区或公路, 一旦发生极端降雨, 沟道行洪可能会对民用设施产生较大的影响。因此, 对该区人们赖以繁衍生息的洪积扇(台)的侵蚀防治亟待加强。

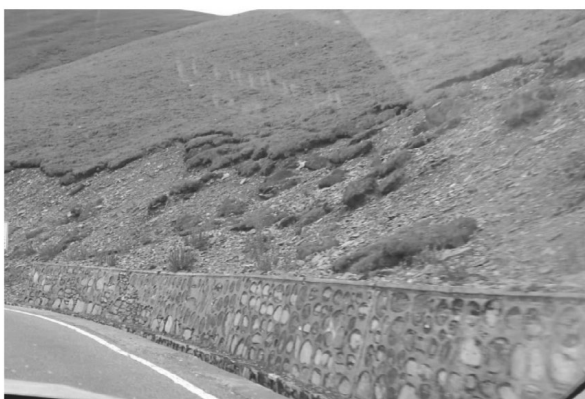
图 6 日喀则市浪卡子道路边坡上方的侵蚀情况(焦菊英摄于 20180826)

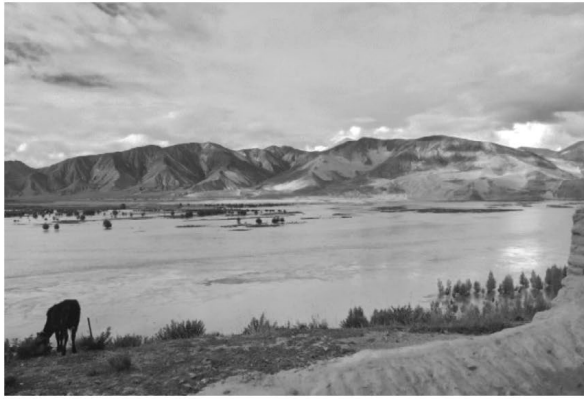
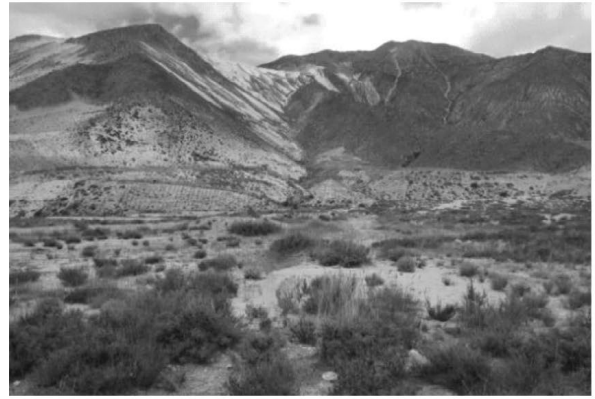
3.2.2 宽谷区风水复合侵蚀 拉萨和日喀则市调查区内,在雅鲁藏布江、拉萨河及年楚河流域的宽谷河床及两面山坡上分布有大量的风积沙(附图 8—9)。河流在风水季节搬运的泥沙在枯水季节出露,冬春季强劲的河谷风将河床出露的沉积物向两侧山坡搬运,形成爬升沙丘,部分沙丘在地形陡峭的区域受阻下落或翻过山脊下落沉积于山坡另一侧形成下落沙丘(图 9)。沙丘覆盖区域,植被因原有被埋藏新植被难以在流动沙地上生长从而形成大片的沙地。在雨季,这些极易被搬运的风积沙在降雨和坡面径流作用下重新被搬运进入河流,对河流泥沙搬运贡献巨大。

图 9 雅鲁藏布江(上)和拉萨河(下)山坡沙丘(张加琼摄于 20180819)

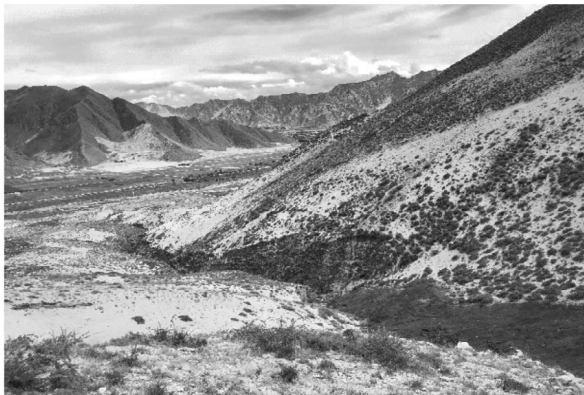
对位于曲水县水土保持示范园附近集水区的调查发现,在原有风积沙地地貌上发育有各种侵蚀沟。既有暂时性的细沟,也有较为强烈的侵蚀沟(图 10)。

图 10 曲水县集水区沙地的侵蚀沟(马波摄于 20180820)

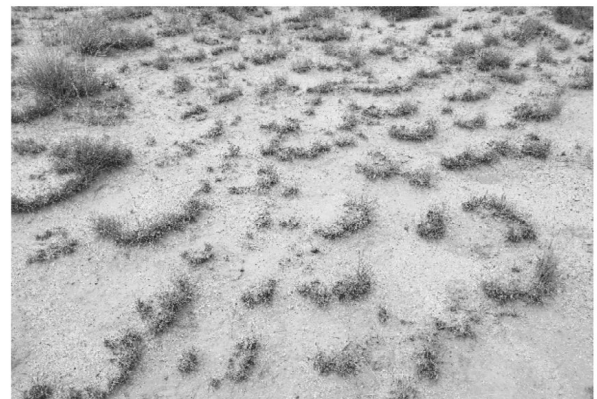
由于沙地质地松软,更易被径流冲刷产生一些大的沟道,经测量主沟道的平均深度可达 2.85 m,平均宽度达 7.53 m。侵蚀的分选性导致地表粗化,植被作用下产生了显著的斑块状侵蚀痕迹(图 11)。这说明在风力和降雨交错/共同作用下,侵蚀表现形式多样,侵蚀过程复杂。在风水复合/交错侵蚀条件下,虽然植被对水土流失有一定的防治作用,但是由于该区植被均为自然演替形成,植被覆盖度相对很低,加之风沙覆盖的影响,并不能对坡面形成有效的保护。

图 11 曲水县沙地侵蚀状况(张加琼摄于 20180820)

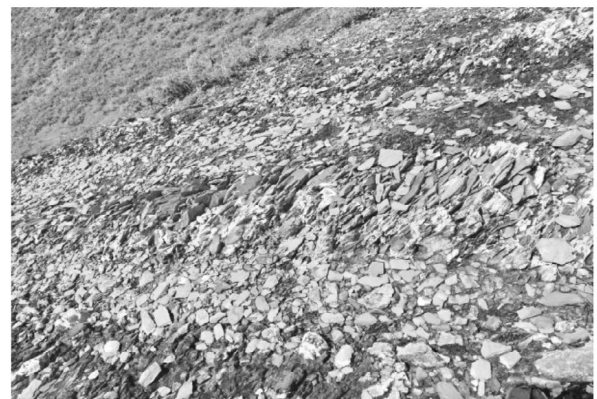
冻融作用对侵蚀的影响往往通过风蚀或水蚀方式体现。冻融作用改变土壤结构等性质,从而导致土壤可蚀性变化,为风蚀和水蚀提供了更易获取的物质来源。此次调查中,对冻融作用影响的调查有限,然而,海拔较高山脊附近区域,植被缺失,冻融作用导致岩石破碎,地表物质松散,极易被风力和水力搬移(图 12)。

图 12 曲水县冻融作用的影响(张加琼摄于 20180817)

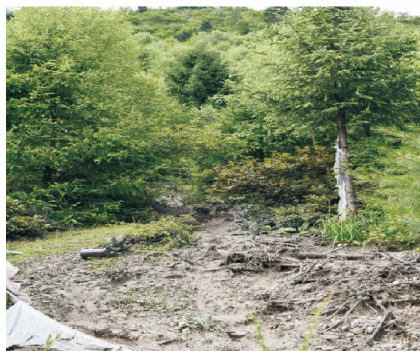
附图3 林芝市卡斯木村林地内部坡面侵蚀 (马波摄于20180813, 第3页)

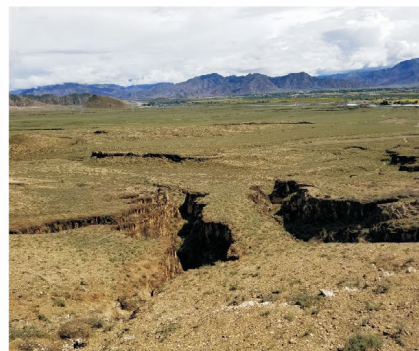
附图5 日喀则地区的洪积扇(台)侵蚀沟 (焦菊英摄于20180824, 第4页)

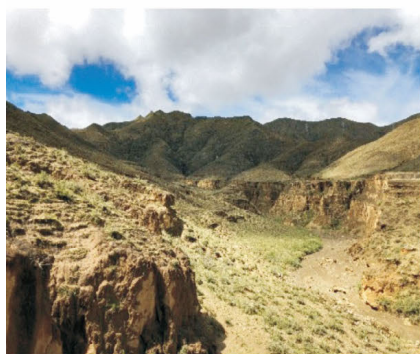
附图6 日喀则市洪积扇(台)侵蚀沟 (焦菊英摄于20180824, 第4页)

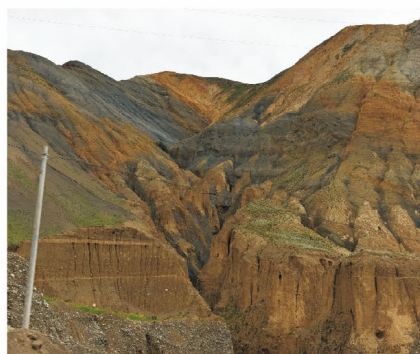
附图7 江孜县龙马乡附近S307省道旁的沟蚀地貌(马波摄于20180826, 第5页)

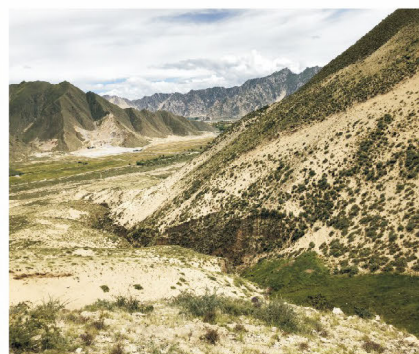
附图8 拉萨市曲水县的风蚀地貌 (马波摄于20180820, 第6页)

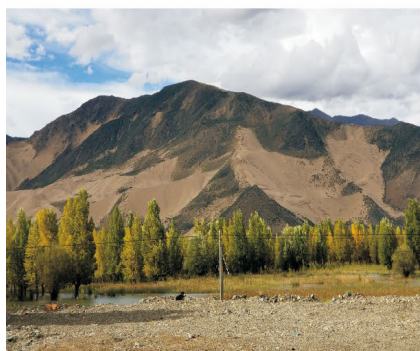
附图9 日喀则市雅江宽谷风蚀地貌 (马波摄于20180823, 第6页)

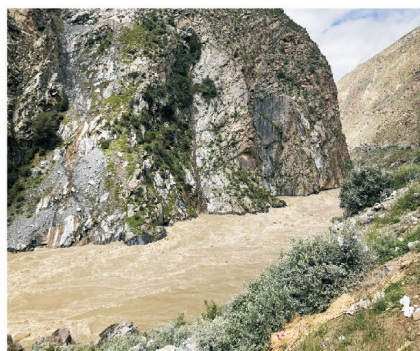
附图10 雅鲁藏布江拉萨至日喀则段河谷 (马波摄于20180823, 第7页)

各沙站含沙量 80 年代为 0.74 kg/m^3 , 90 年代为 0.87 kg/m^3 ; 年楚河含沙量 80 年代 2.19 kg/m^3 , 90 年代 2.55 kg/m^3 ; 拉萨河含沙量 80 年代 0.10 kg/m^3 , 90 年代 0.15 kg/m^3 。刘家富与李和平对雅鲁藏布江中游奴各沙站 1999—2002 含沙量分析可知, 奴各沙站日最大在 4.5 kg/m^3 以上^[16]。Shi 等^[8] 通过对 2007—2009 雅鲁藏布江输沙量分析, 奴各沙站平均含沙量为 0.48 , 日最大含沙量为 4.1 kg/m^3 。通过对比, 本次调查采集河流径流测得的瞬时含沙量明显大于以上研究者通过水文分析所得的日最大含沙量。由于观测结果为瞬时含沙量, 因此与日最大含沙量存在一定的差异。这反映了目前该区水土流失严重, 导致河流泥沙含量增加。可见, 严重的水土流失是该区河流泥沙含量高的根本原因(附图 10)。

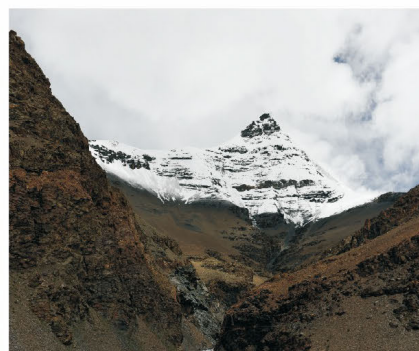
目前随着全球气候变化, 西藏气候趋向于“暖湿”化发展。在暖湿化气候的影响下, 冰川消融退缩加快(附图 11), 草地和湿地退化、冻融侵蚀加剧, 山体滑坡、泥石流等自然灾害频繁发生, 对西藏生态系统提出诸多挑战^[18]。但是西藏的生态环境脆弱, 气候变化对水土流失加剧和沙漠化面积扩大均产生了显著的影响。雅鲁藏布江及拉萨河、年楚河等主要流域的径流量呈增加趋势, 与此同时泥沙量也随之增加。为此, 西藏自治区于 2010 年制定了《西藏自治区应对气候变化方案》, 以增强西藏适应气候变化的能力, 提高公众意识, 并取得了积极的成效。但是随着社会经济的发展 and 城镇化进程的加快, 人类活动对西藏的影响越来越剧烈, 在生产生活过程中直面自然灾害的几率也会相应增加。如何在新的变化形势下有效防治水土流失, 是水土保持行政及科研部门需要面对和解决的重要问题。

附图11 气候变化对卡拉若冰川消融的影响 (马波摄于20180826, 第7页)
